Risiken bei Ulmen-Hybriden

Eigenschaften Ulmus Hybride 'Dodoens'

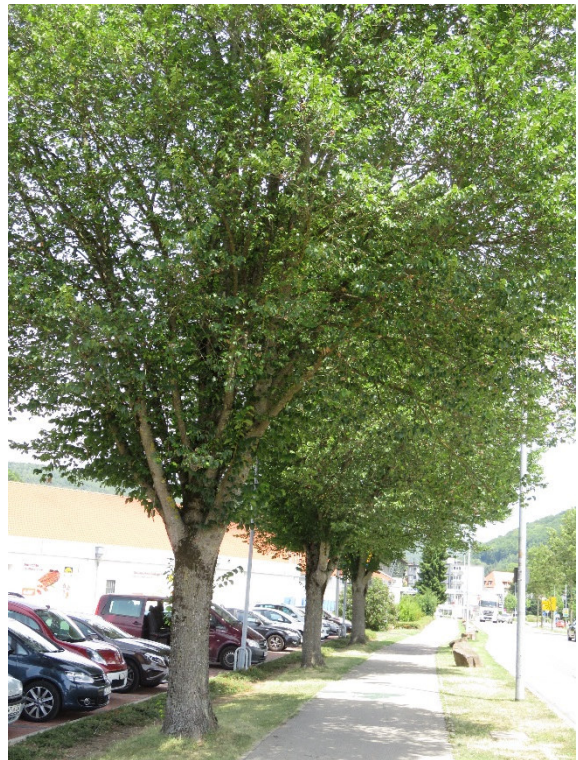
Foto 1: Ulmen im Jahr 2017 (ca. 20 Jahre Standzeit)

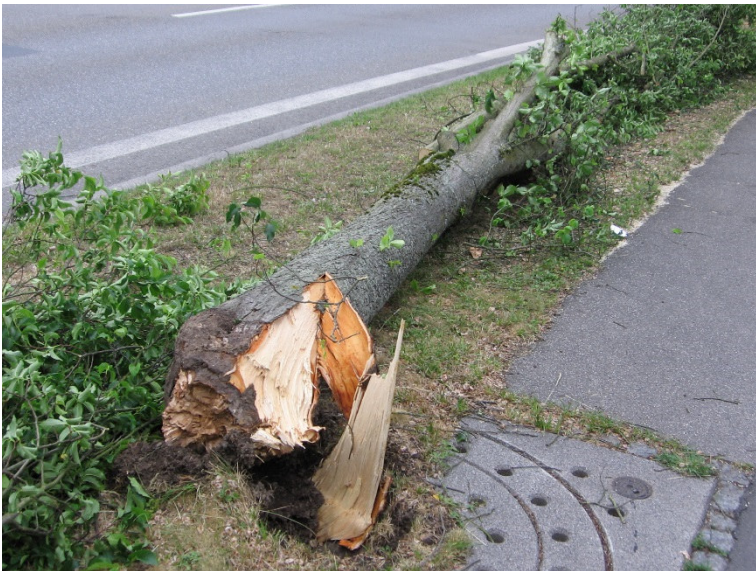
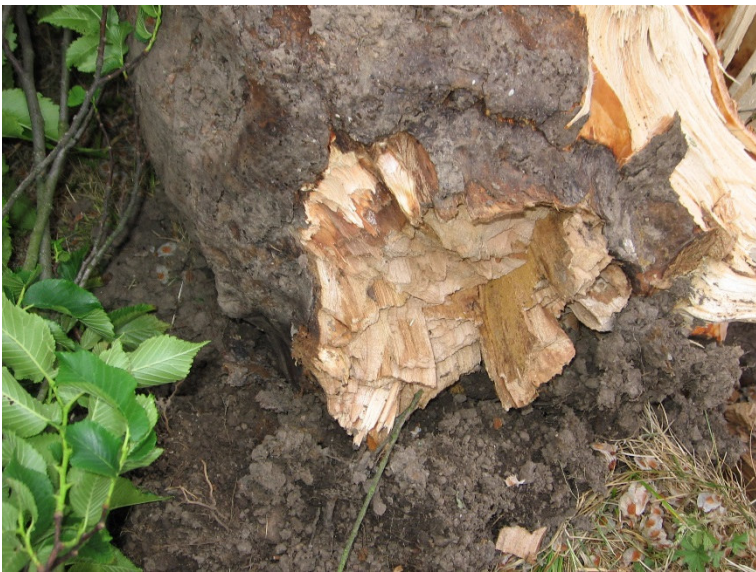
Foto 2 und 3: Im Jahr 2011 kippte bereits eine der Ulmen. Der unterste Wurzelbereich war völlig zersetzt und versprödet. Die Ursache konnte trotz mykologischer Untersuchungen nicht genau festgestellt werden. Auffällig waren aber bereits der schmale untere Wurzelbereich und die Verdickung am Stammfuß oberhalb des Erdbodens. Erkennbar sind bereits in diesem Alter die sehr schwache Unterlage und die schlechte Verwachsung mit dem Edelreis.

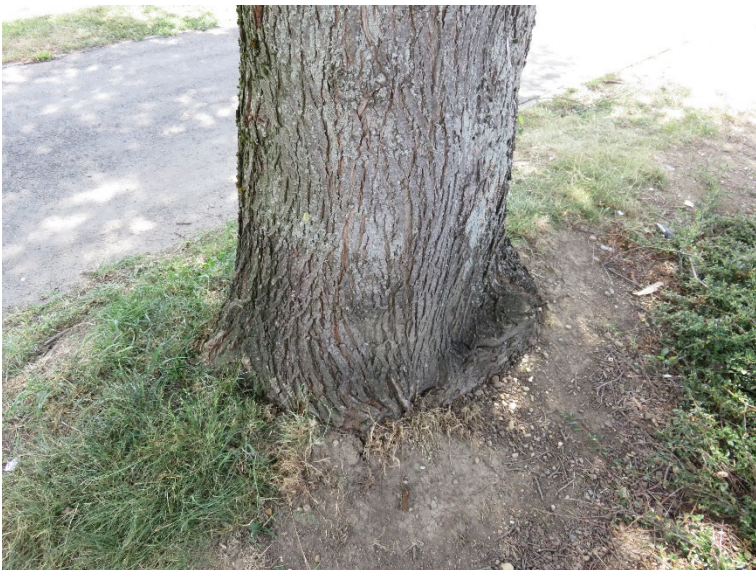
Foto 4: Die Stämme der Ulmen mit einer Standzeit von knapp 20 Jahren hatten Durchmesser bis zu 60 cm und Höhen von etwa 12-14 Metern. Die Bäume erschienen vital. Am unteren Stammfuß gab es auffällige Stammverdickungen und abrupte Wölbungen nach außen sowie „Würgewurzeln“.

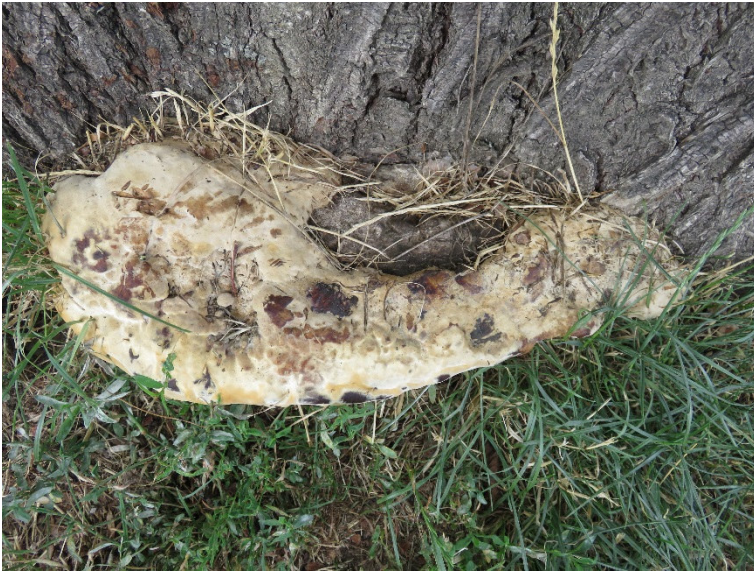
Foto 5: Nachdem im Jahr 2017 an einer der Ulmen ein Pilzfruchtkörper auftauchte (Eschenbaumschwamm oder Ulmen-Porling), wurden weitere Untersuchungen durchgeführt. Dabei wurde die äußerst schlechte Verwachsung der langsam wachsenden Unterlage mit der schnell wachsenden Hybridform festgestellt. Da die Standfestigkeit der Bäume nicht gewährleistet werden konnte, wurden diese Bäume ersetzt.

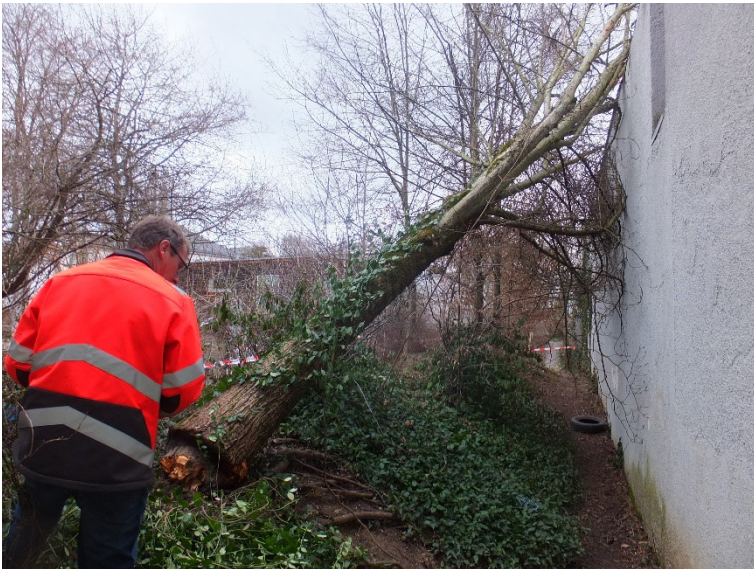
Foto 6: Nachdem in der Kreisstadt Göppingen im März 2019 wie bereits in den Jahren zuvor eine Ulme der Sorte Ulmus 'Dodoens' kippte, wurde die Sache genauer begutachtet. Wie im oberen Fall wurden nach dem Kippen eine schwache Unterlage (s. u.) unterhalb des Erdbodens und eine abrupte Verdickung am untersten Stammfuß oberhalb des Erdbodens festgestellt.

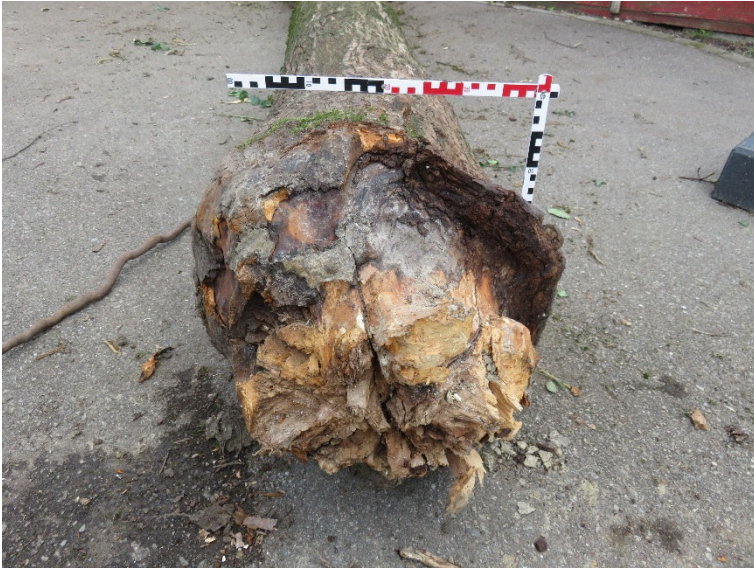
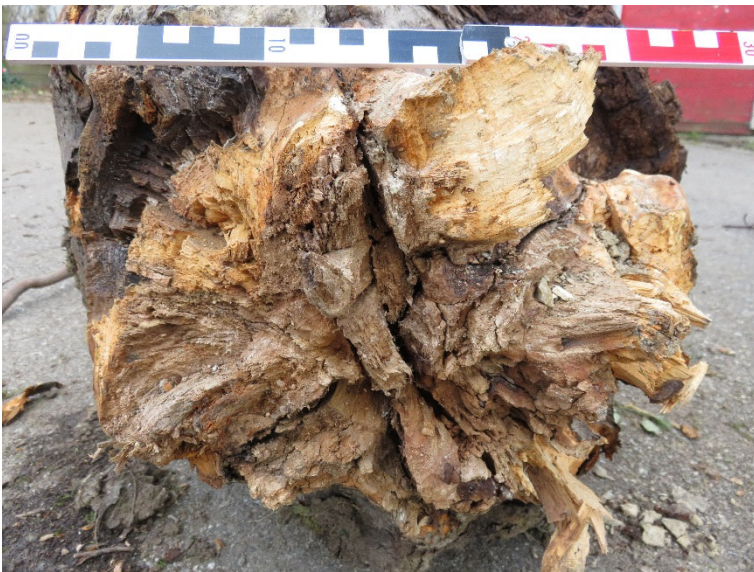
Foto 7 und 8:

Nach dem Baumversagen zeigten sich ähnliche Erscheinungen wie im oberen Fall: Zwischen dem untersten im Erdboden befindlichen schwachen Wurzelbereich (Unterlage) und dem abrupt verdickten Stamm oberhalb des Erdbodens besteht eine äußerst schlechte Verbindung. Edelreis und Unterlage sind nur zum Teil verwachsen. Der unterste Wurzelstock ist zudem fast völlig zersetzt und versprödet.

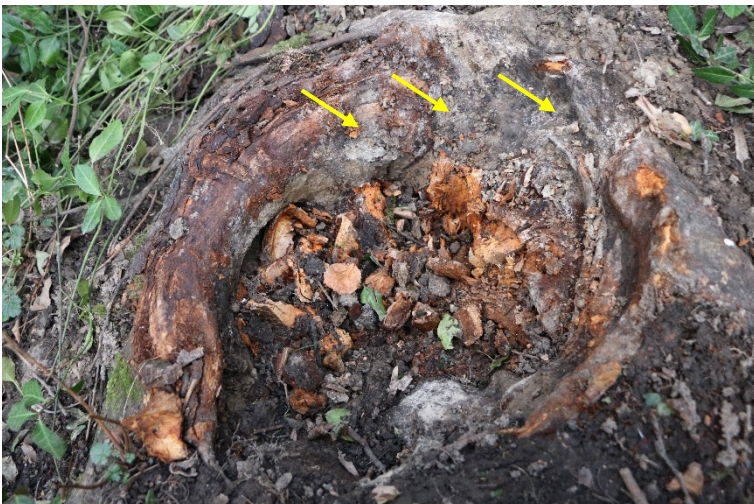
Foto 9:

Am Stammfuß verbleiben starke Würgewurzeln, darunter zeigt sich die sehr schwache Unterlage.

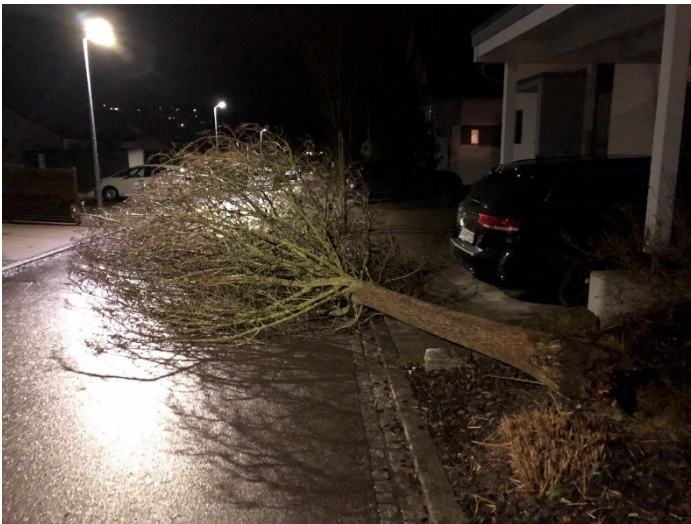
Foto 10 (Windwurf vom März 2020):
Als es dann im März 2020 in einem Stadtteil von Göppingen bei nur mäßigem Wind wieder zum Bruch einer Ulme kam, diesmal der Sorte 'Lobel', und wieder mit den gleichen, erst im Nachhinein feststellbaren Auffälligkeiten am Stammfuß, wurden umfangreichere und weiterführende Baumuntersuchungen zum Verständnis des Schadverlaufs durchgeführt.

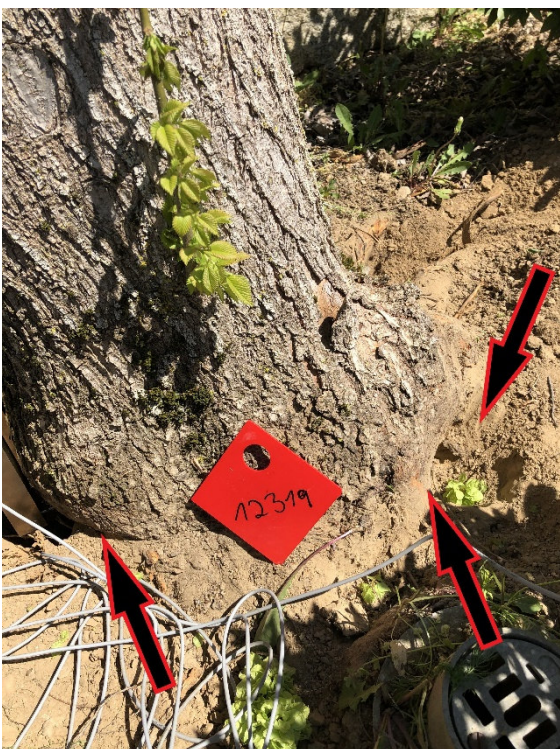
Foto 11:
Würgewurzeln am Stammfuß, Reste der Drahtballierung zeigen hier, dass der Baum nicht zu tief gepflanzt sein konnte.

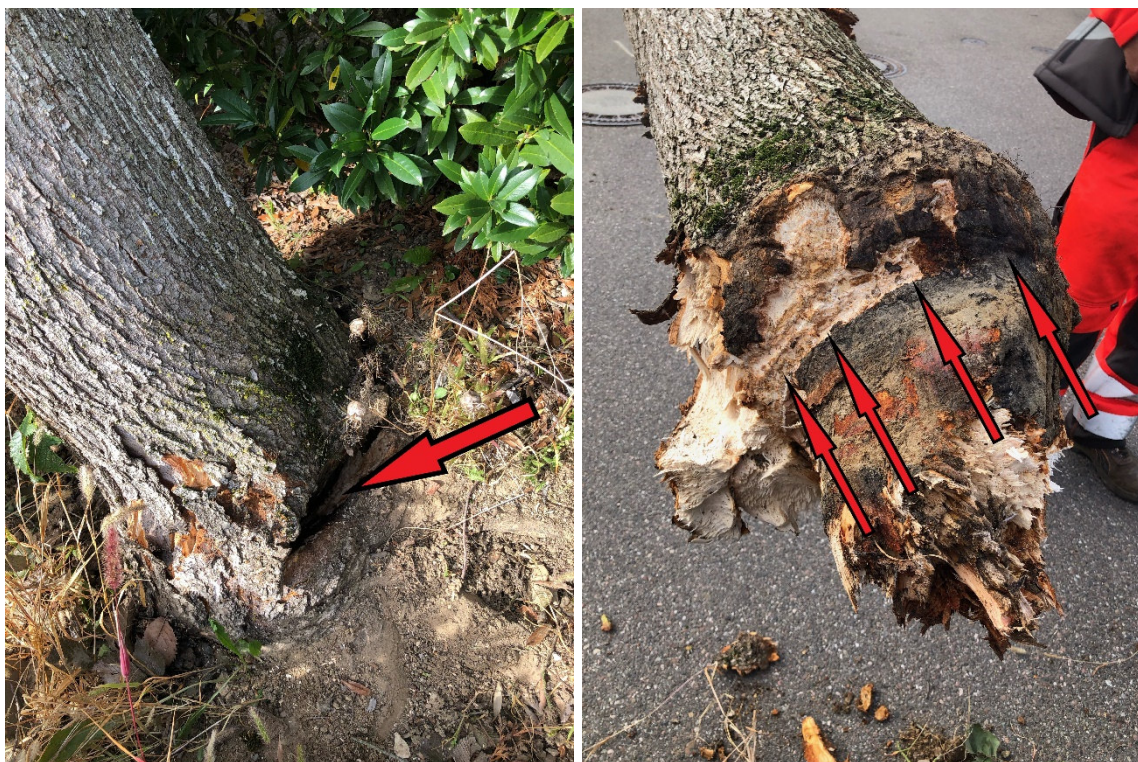
Foto 13 (links): Hier ist gut zu erkennen, wie sich das Edelreis von der Unterlage löst.

Foto 14 (rechts): Bei dem Foto ist der Minderwuchs der Unterlage mit der Zersetzung durch Holzfäule zu erkennen; die abgerissenen Haltewurzeln haben sich aus der raschwüchsigen Hybridform (Edelreis) heraus entwickelt.
