Risiken bei Ulmen-Hybriden

Eigenschaften Ulmus Hybride 'Dodoens'

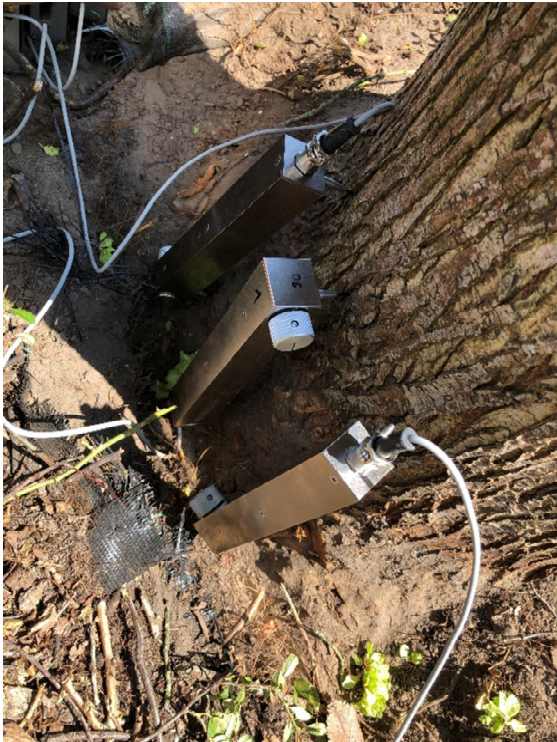
Foto 12: Anbringung der Messtechnik am Stammfuß

Bei der Zugversuch-Methode wird durch eine kontrollierte und exakt gemessene Zugkraft an der Baumkrone die Belastung des Baumes im Sturm simuliert um dann, unter Berücksichtigung seiner individuellen Beschaffenheit, Größe und Form sowie der zu erwartenden Windlasten an diesem Standort, eine Aussage zu seiner Bruch- und ggf. auch zu seiner Standfestigkeit zu erhalten. Die Ergebnisse der Untersuchungen zeigten sehr eindrücklich eine teils deutlich verringerte Bruchsicherheit bei den Versuchsbäumen an der Veredelungsstelle am Stammfuß. Hier waren in aller Regel auch die Schadmerkmale durch Wuchsanomalien am Stammfuß und leicht darunter gut erkennbar gewesen.
